## 현대/기아 차량의 트립 장착법 및 주의 사항

아래 현대와 기아 차종의 순정 오디오 사양이 부분 변경되어 해당 차량에 트립 장착 시 주의를 요합니다.

해당 차량 : K5, 아반떼MD, YF쏘나타(1CDP), 투싼IX, 스포티지R, 엑센트, 모닝 (오디오 전면 패널을 제거하는 방식)  
5G그래저용 트립 중 필름케이블을 연결하는 집중키 타입 (마감재 중 순정 오디오 전면 패널을 제거하는 방식)

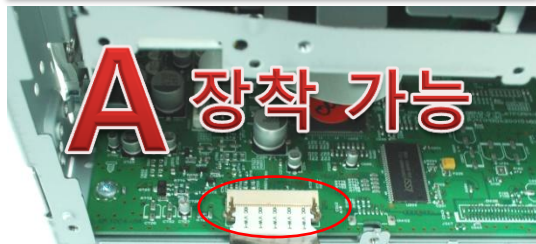
기존 오디오의 필름케이블 커넥터

필름케이블이 오디오 전면부로  
향하고 있음

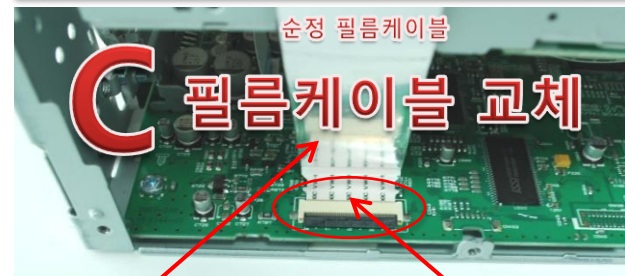
변경 오디오의 필름케이블 커넥터(상향 접점 타입)

필름케이블이 오디오  
내부로 향하고 있음

### 필름케이블 교체 방법 (사진C의 경우만 교체)

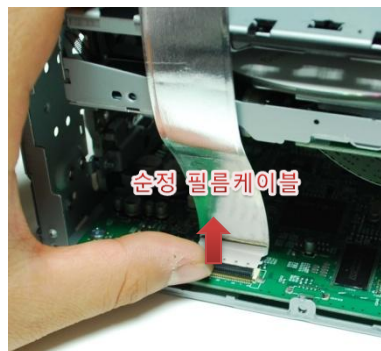
고정핀을 들어올려  
순정 필름케이블을 탈거

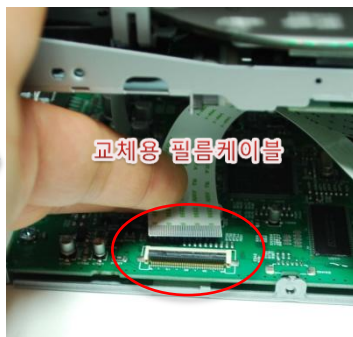
교체용 필름케이블을  
청색 부분이 아래로,  
단자면이 위로 향하게  
오디오에 연결
